### **LA CAPACITÉ PORTANTE DU PLANCHER SOUS LES FUTURS RAYONNAGES DE BIBLIOTHÈQUE**

#### **DANS LES BAS-CÔTÉS DE L'ÉGLISE SAINT-NORBERT**

**AU 2111, RUE PRINCIPALE**

**NOTRE DOSSIER : 108037**

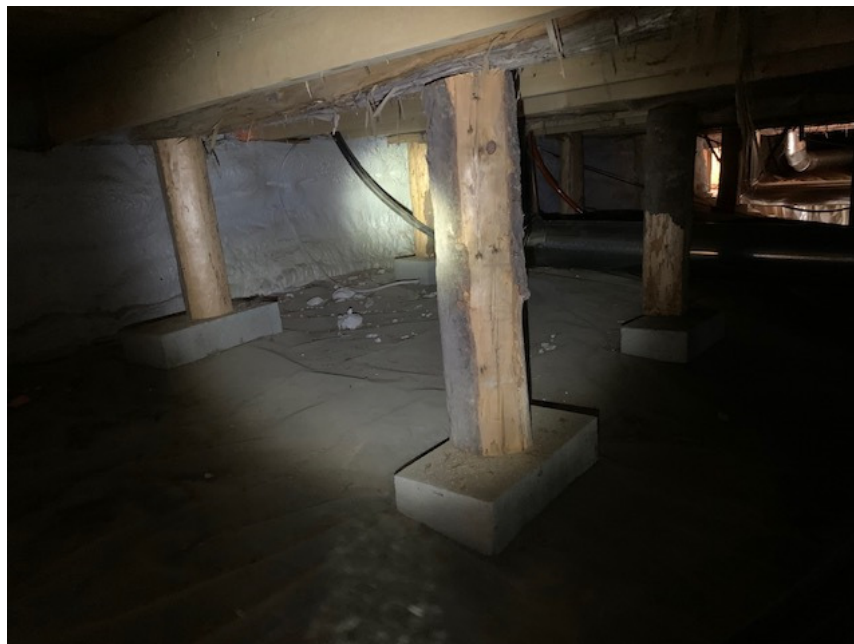
Nous avons constaté que des appuis en bois ont été posés sous les solives en billots, et que ces appuis ne sont pas stables.

Appuis en bois sous le plancher

Pour faire convenir les planchers à l'usage souhaité future, nous recommandons d'effectuer les travaux de renforcements suivants;

- 1) Couper les feuilles de polythène sur le sol pour que les empattements soient coulés directement sur le sol,
- 2) Le sol sous les empattements doit être excavé horizontalement et ne doit pas être fait moitié excavé et moitié remblayé
- 3) Construire des murets porteurs à la mi-portée des planchers, donc à 5 pieds des fondations, selon les croquis joints,
- 4) Construire 8 bases sous les poutres 6x11 avec des poteaux ajustables en acier, soient 2 sous chaque poutre,
- 5) Sceller la membrane de polythène

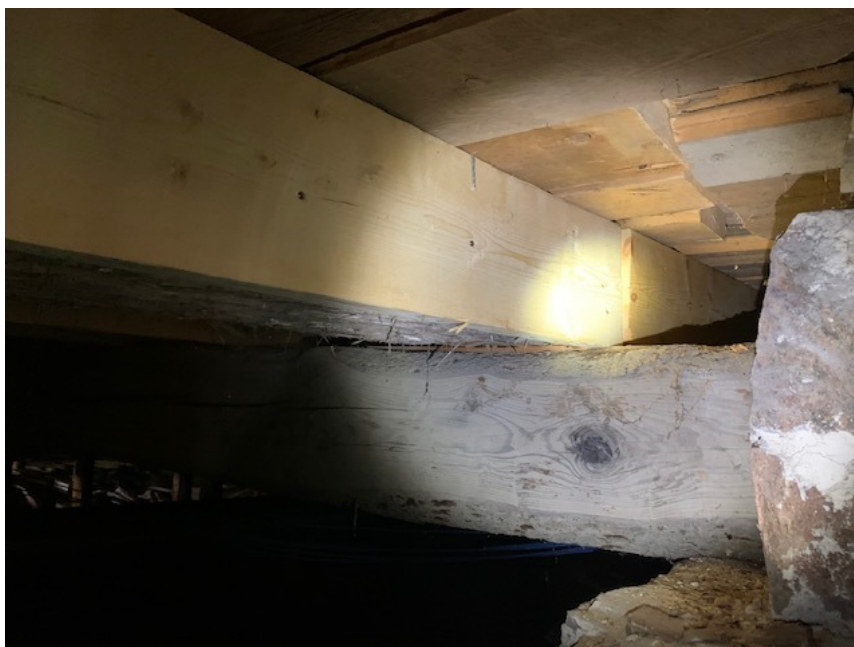
Les bas-côtés sont de chaque côté de la nef de l'église, et ils ont une largeur de 10 pieds. Ils sont distingués de la nef par 2 séries de colonnes espacées de 16pi5po centre à centre. Ces colonnes sont appuyées sur des piédestaux en pierre. Des poutres en bois 6po x 11po sont appuyées sur ces piédestaux et elles supportent le plancher du RDC

Appui des solives sur la poutre 6x11

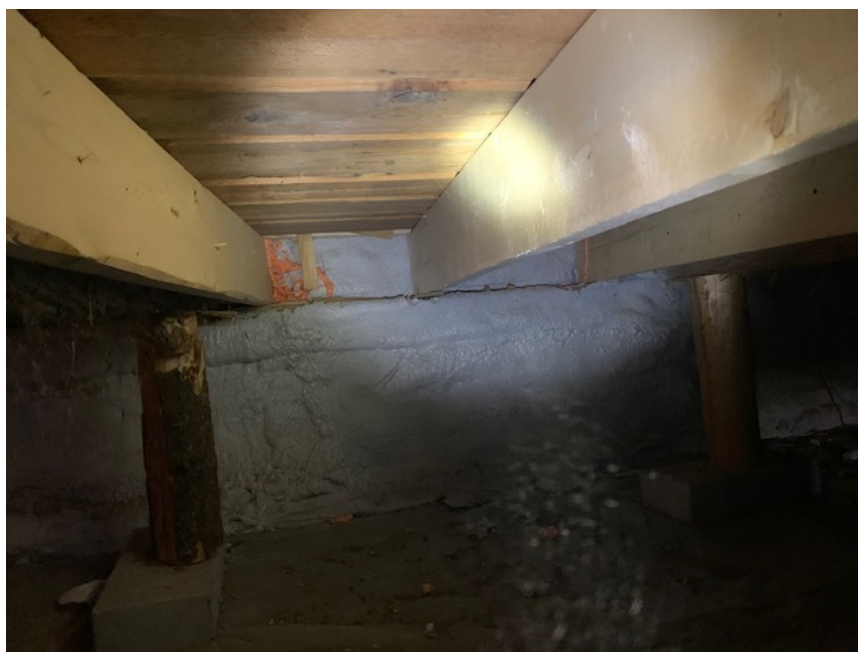
Le plancher du RDC dans la zone des bas-côtés, est composé de planches de 1 3/4 pouces d'épaisseur sur des solives en billot de bois de dimensions variables, entre 7 et 11 po de diamètre et qui sont espacés de 40po c/c à 48 po c/c. Ces billots sont renforcés avec des solives en épinette 2x8 de chaque côté, et ils sont appuyés sur les murs de fondations extérieures et sur les poutres de 6pox11po.

Appui des solives sur les fondations
